Slutrapport ang byggnadsarbeten i Hornborgastugan 2008.

Som en del av projektet ”Hornborgastugan – tidsbestämning och inredning” har byggnadsåtgärder vidtagits på stugans innerväggar samt i ladugården. Arbetet har pågått under perioden juni-oktober 2008.

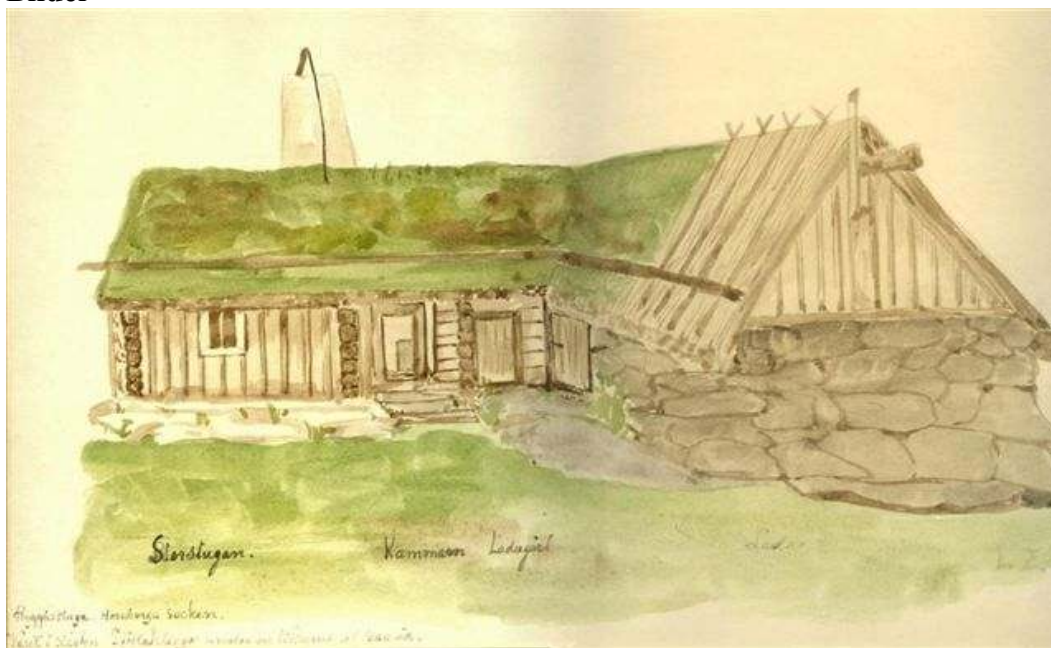
Akvarell som visar Hornborgastugan på ursprunglig plats.

Det finns en akvarell som visar byggnaden på ursprunglig plats, men några fotografier, ritningar eller beskrivningar finns tyvärr inte. Att döma av akvarellen återuppbyggdes Hornborgastugan med samma typer av byggnadstekniker och material som den hade tidigare. Det är dock svårt att i detalj säga hur trogen man var originalet. Tex så har Hornborgastugan på Skansen sågade knutar, rimligen borde knutarna ha varit huggna på originalet.

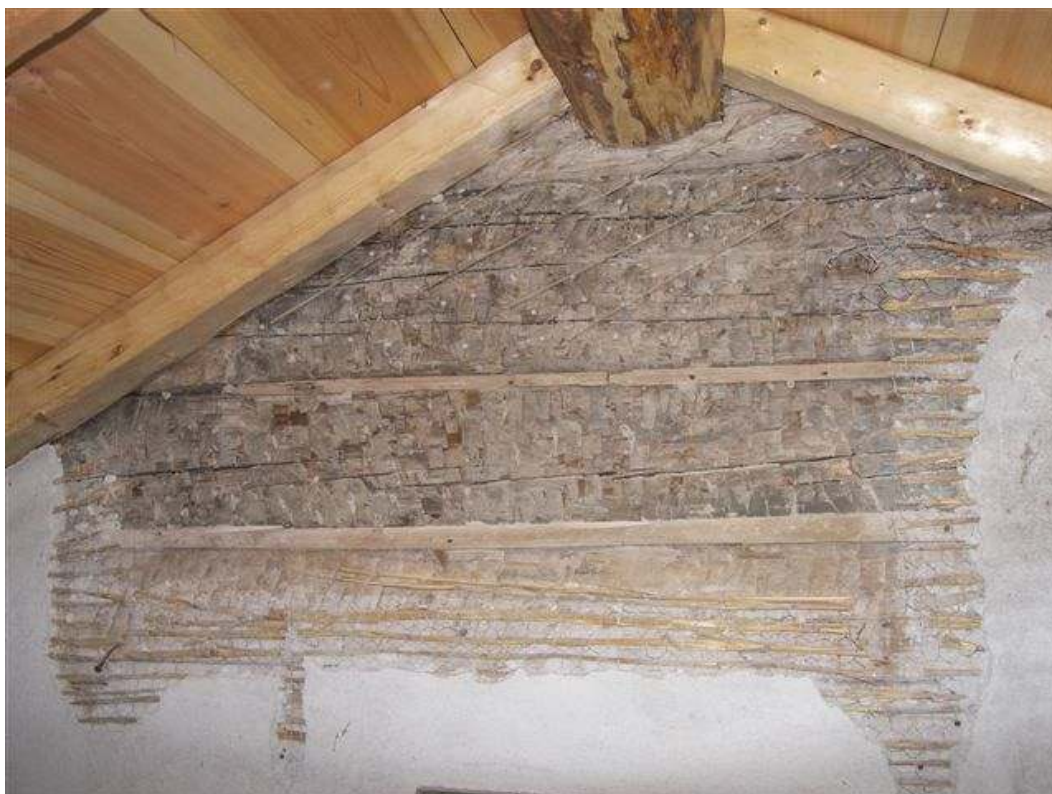
Foto av de tre originalstockarna, där timrets yta har bearbetats med yxa för att få putsen att fästa.

I samband med flytten byttes stora delar av den timrade stommen i stugan, endast tre stockar i södra gavelröstet återanvändes. Den panel som stugan hade togs bort och gavelfönstret minskades i storlek.

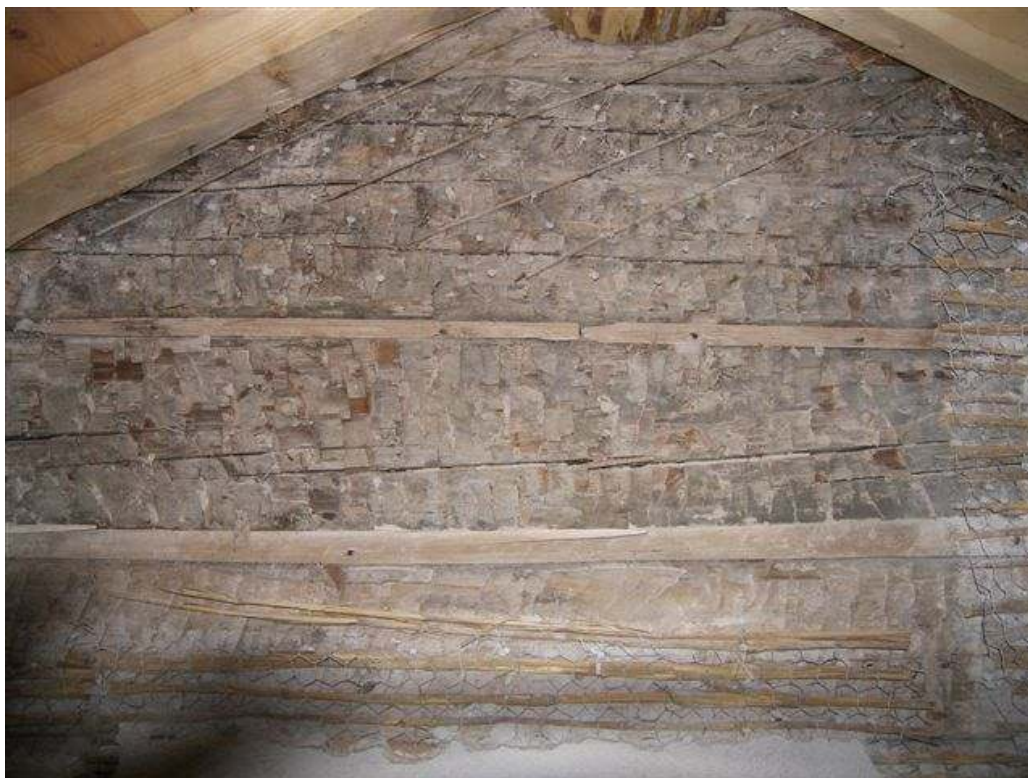
Foto av de tre originalstockarna, där timrets yta har bearbetats med yxa för att få putsen att fästa.

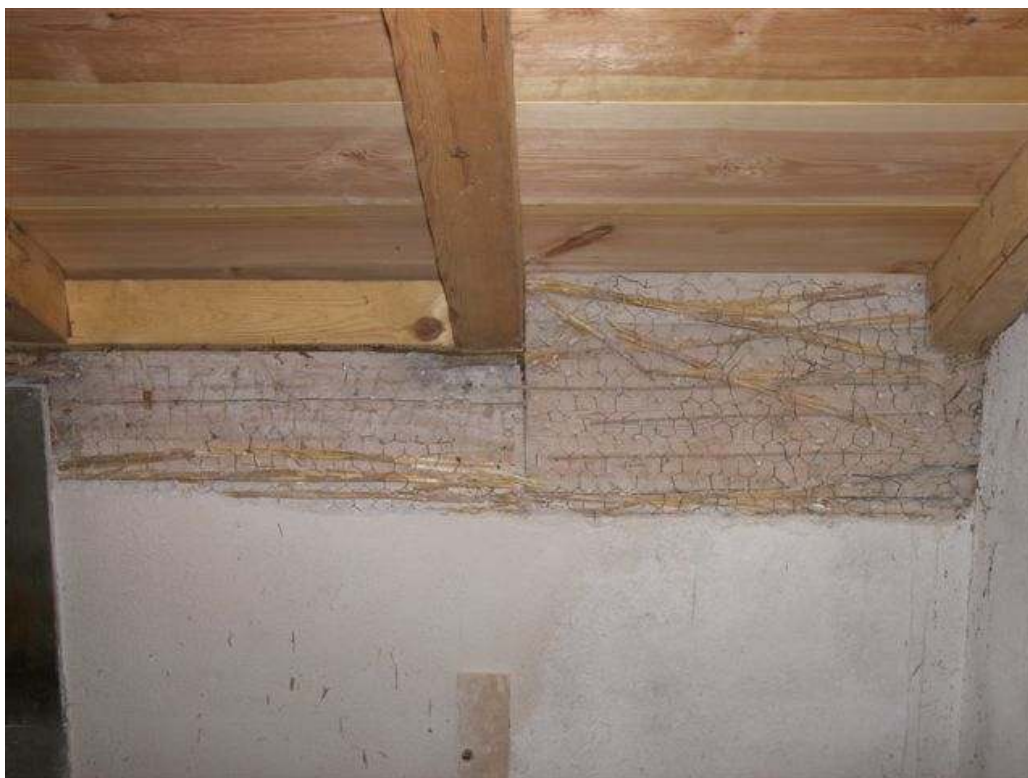
1969 slogs ett ca 2 cm tjockt putslager på väggen. Putsen är fäst på hönsnät med invävd vass.

Den största förändringen av byggnadens karaktär är att man 1968 putsade om stugans innerväggar. Då knackades all puts ned, men man ”lämnade lite originalputs (från 1898) vid hyllan”. Därefter nätades stommen med hönsnät och putsades med ett ca 2 cm tjockt lager av vad vi antar är en kalkputs (kan möjligen vara en KC-puts).

Den stora förändringen av stugans karaktär genomfördes 1968, då den ursprungliga putsen knackades bort och ersattes med ett tjockare putslager. Då originalets utförande inte var känt vid ingången till 2008 års arbeten beslöts att befintligt putslager i stugan skulle vara kvar och endast lagas i. Hade vi känt till originalputsens karaktär redan innan hade beslutet antagligen blivit att vi hade putsat om stugan i likhet med originalputsen.

2008 har en ilagning med kalkbruk gjorts på putsen i anslutning till innertaket. Därefter har väggarna avfärgats med kalkfärg en gång samt med limfärg två gånger. Originalputsen (från 1898) vid hyllan har bestrukits med limfärg två gånger. Innertaket lämnas obehandlat och får mörkna med tiden.

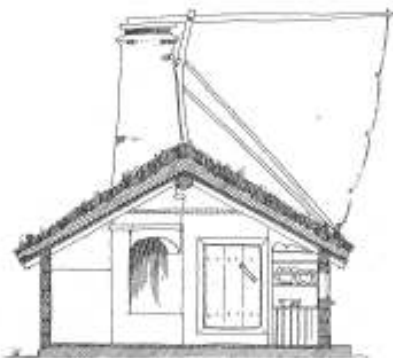
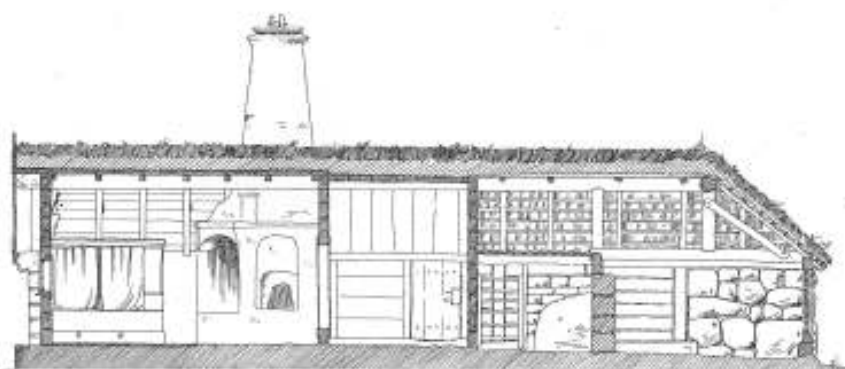
SEKTION I - A-D

SEKTION I - C-D

Uppmätningssritning från 1914 där ladugårdens innertak är inritat.

I ett brev till Hazelius framgår att fähuset ska ha ett innertak ”...3 tvärstockar som legat som (bärare) underrede för tak öfver koplatsen och på dem skall sedan läggas ett s.k. ”räfte” ... och å detta räftet läggas gammal halm som foder, löf, ris m.m. Utan detta tak skulle förresten aldrig korna berga sig för vintern.” En uppmätning gjord på Skansen 1914 visar detta innertak över ladugården.

Innertak på fähusen var inte vanligt förekommande bland backstugor i Hornborgabygden, i alla fall inte vad vi idag kan se på de byggnader som finns bevarade. Innertaket på fähuset i Skansens Hornborgastuga är dock noggrant beskrivet i text och det är troligt att det också uppfördes 1898, då det finns med på en uppmättningsritning från Skansen 1914.

Över ladugården har ett innertak av kluven, barkad gran lagts löst på de tre tvärstockar som sträcker över båsen. Dimensionerna på granen är desamma som till räftet. Taket är gjort enligt beskrivningen i brevet till Arthur Hazelius och uppmättningsritningen 1914.

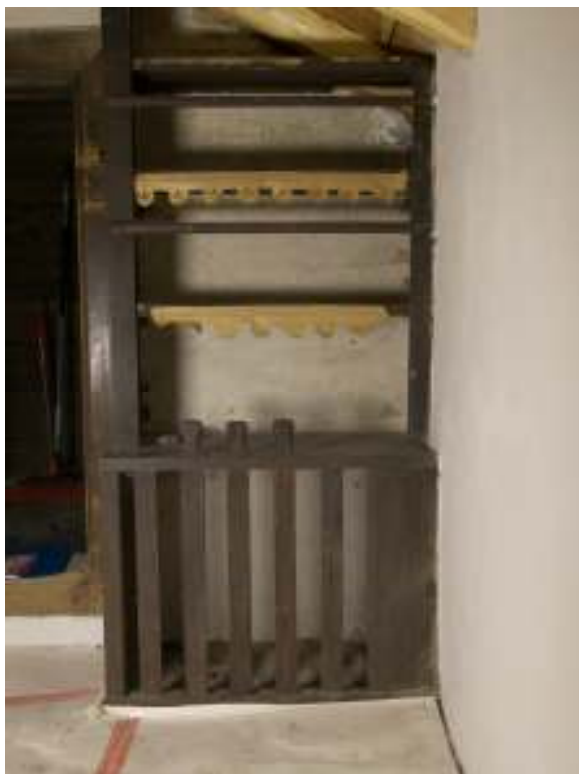
Hyllan där originalputsens från 1898 finns bevarad.

Vid de invändiga arbeten som genomförts 2008 återfanns de delar av originalputs som fanns kvar vid hyllan. En mindre skärva togs lös. Det är en fet kalkputs (verkar bestå av enbart kalk) som slagits direkt på den med hugg ruggade timmerstommen, i ett tunt lager av varierande tjocklek (1-3 mm). Putsen har ej efterbehandlats i ytan, man kan se dragen efter slevan. Därefter har putsen kalkstrukits/limfärgats i ett flertal lager.

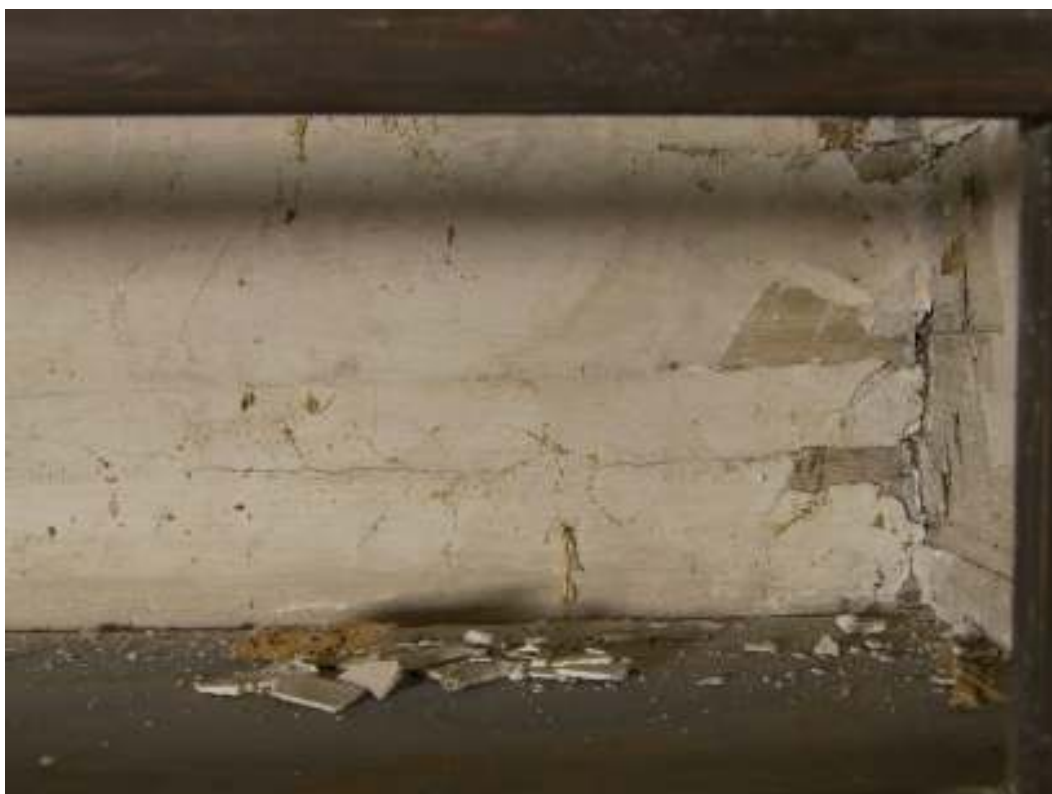
Detalj av originalputs, slagen direkt på putsen i ett varierande tjockt lager (1-3 mm).

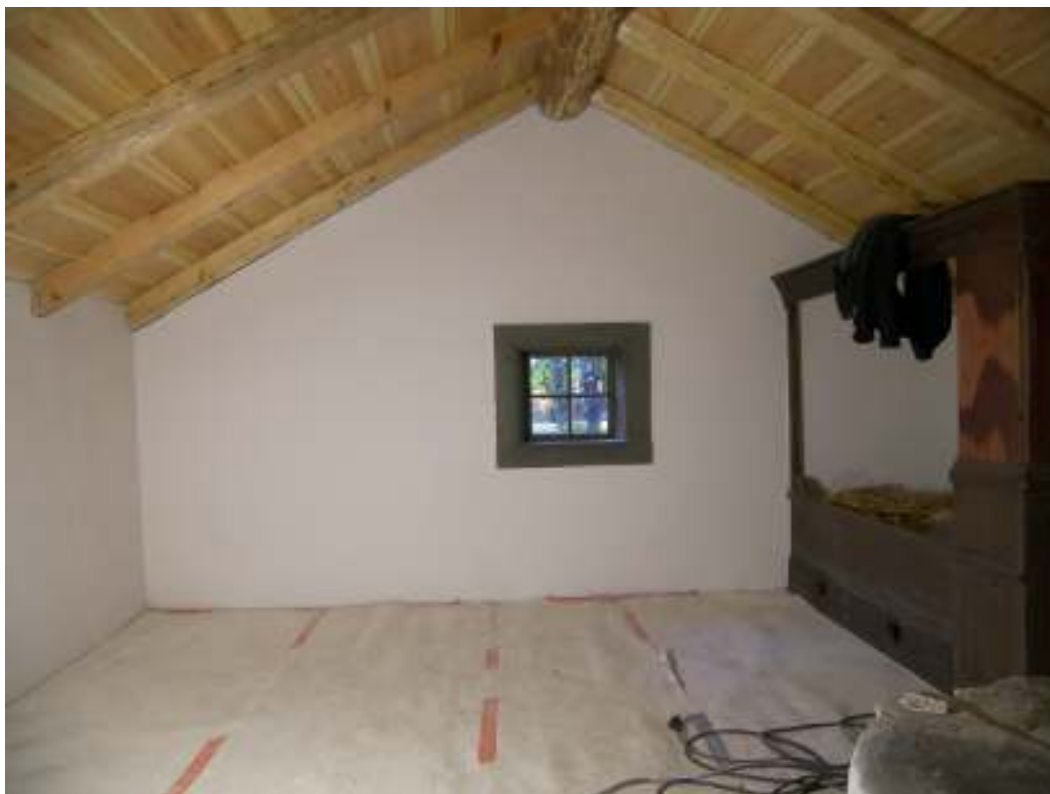
Väggarna har lagats i och avfärgats med limfärg.

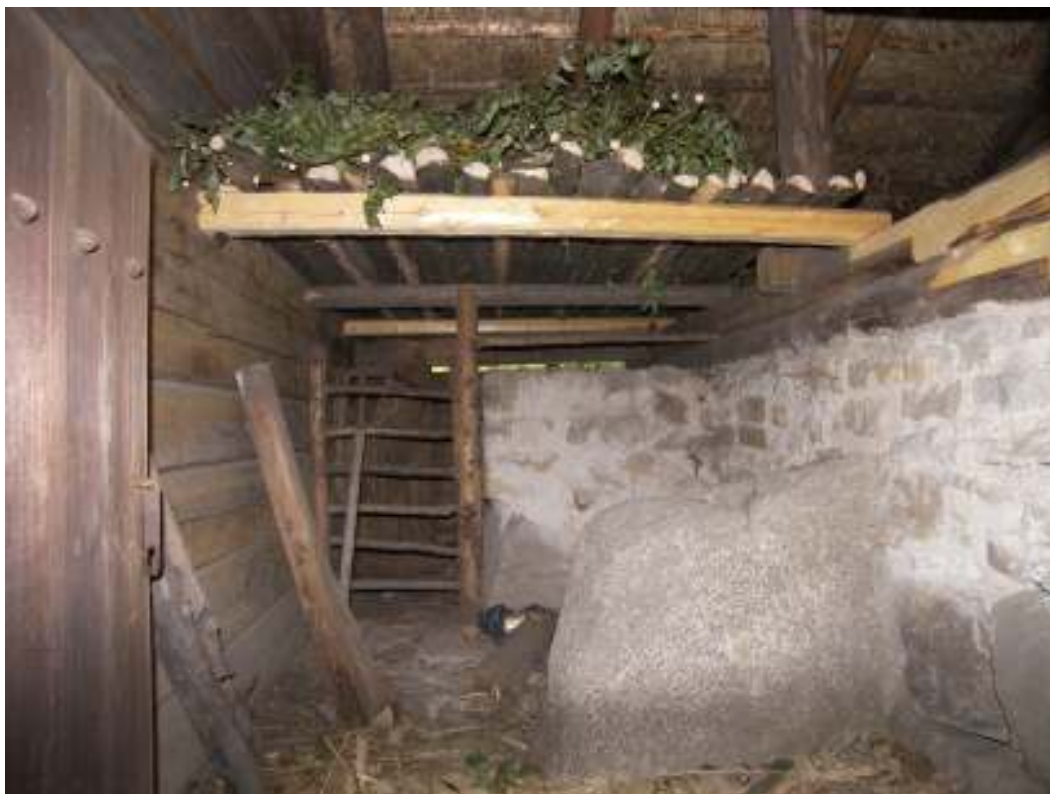
Innertaket över fähuset. Löst liggande räften av barkad och kluven gran har lagts på tre befintliga tvärgående bjälkar. På innertaket har foder av lövruskor lagts upp, i enlighet med beskrivningen i brev till Arthur Hazelius.
